PRIEURE ST PIERRE DE ROMPON – TRAVAUX D'ENTRETIEN DE MISE EN SECURITE ET DE CONFORTEMENT

PC 10—1 NOTICE COMPLEMENTAIRE

PROGRAMME DES TRAVAUX- (2016 - 2020)

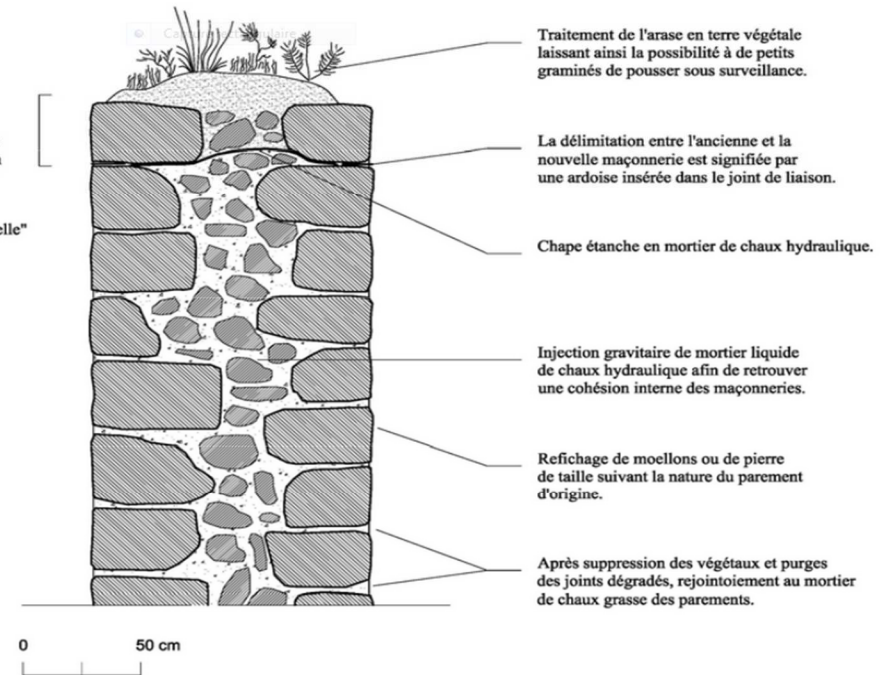
DETAIL DE PRINCIPE 1

Les têtes de murs n'étant plus protégées depuis fort longtemps, des infiltrations d'eaux ont fortement lessivé l'intérieur des maçonneries, et ont engendré leur désagrégation en de nombreux endroits.

La couche supérieure est dite "sacrificielle"

Traitement de l'arase en terre végétale laissant ainsi la possibilité à de petits graminés de pousser sous surveillance.

La délimitation entre l'ancienne et la nouvelle maçonnerie est signifiée par une ardoise insérée dans le joint de liaison.

Chape étanche en mortier de chaux hydraulique.

Injection gravitaire de mortier liquide de chaux hydraulique afin de retrouver une cohésion interne des maçonneries.

Refichage de moellons ou de pierre de taille suivant la nature du parement d'origine.

Après suppression des végétaux et purges des joints dégradés, rejointoiement au mortier de chaux grasse des parements.
